# 外面特殊塗装ダクタイル鋳鉄管「亜鉛アルミ管」の耐食性検証

Corrosion Resistance Verification of Special Exterior Painting DCI Pipes "Zinc-Aluminum Pipes"

川崎市内の腐食性の高い海成粘土中におけるポリエチレンスリーブを施していないダクタイル鋳鉄管の漏水や、川崎市で埋戻し材として使用している土質改良土には、比抵抗が低いなどの腐食要因があることなどを考慮し、2004年度より川崎市水道局と共同で、通常のダクタイル鋳鉄管よりも防食性が高いと考えられる外面特殊塗装ダクタイル鋳鉄管「亜鉛アルミ管」の耐食性検証を10年計画で行っている。今回、埋設環境を模擬した水溶液中における浸漬試験、および埋設試験3年目掘上げ調査を行った結果、亜鉛アルミ管の優れた耐食性を確認した。

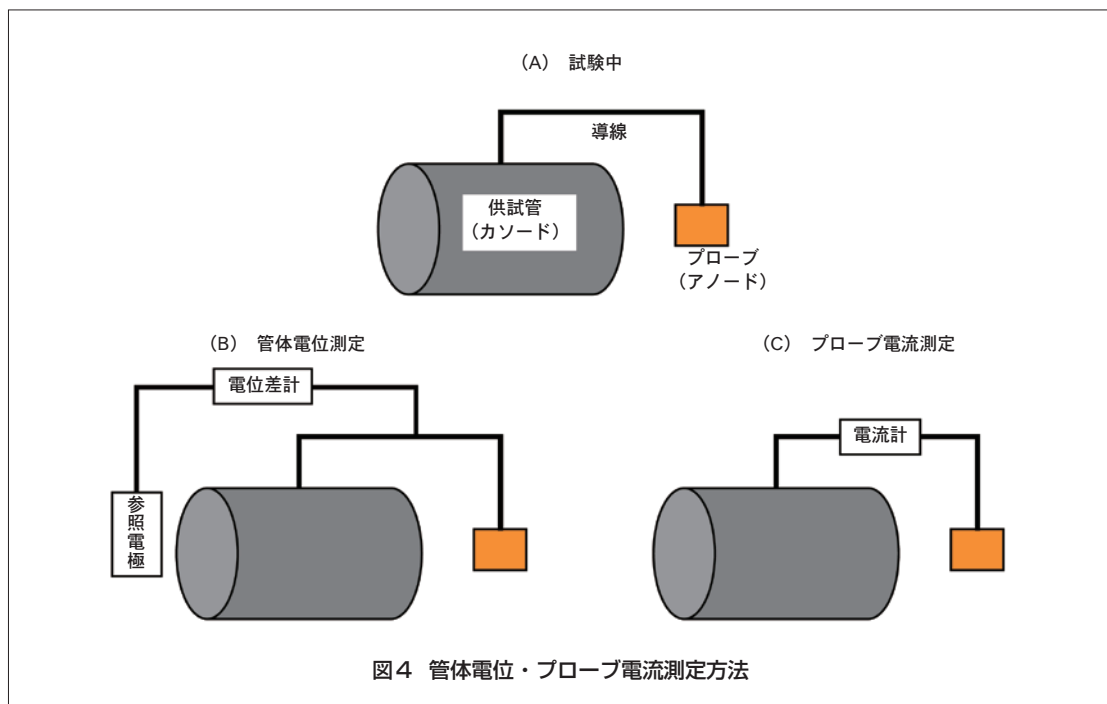
図4 管体電位・プローブ電流測定方法

測定方法を図4に示す。試験中は、供試管とプローブを導線で接続し、模擬水溶液中に浸漬し(A)、管体電位測定時は、供試管とプローブを導線で接続した状態で電位を測定した(B)。なお、参照電極は、銀-塩化銀電極

を用いた。プローブ電流は、供試管とプローブとの間の電流値を測定した(C)。プローブ電流値は、図5に示すように、測定値が正の場合、プローブに腐食電流が流れていることを示し、測定値が負の場合、プローブに防食電流が流れていることを示す。

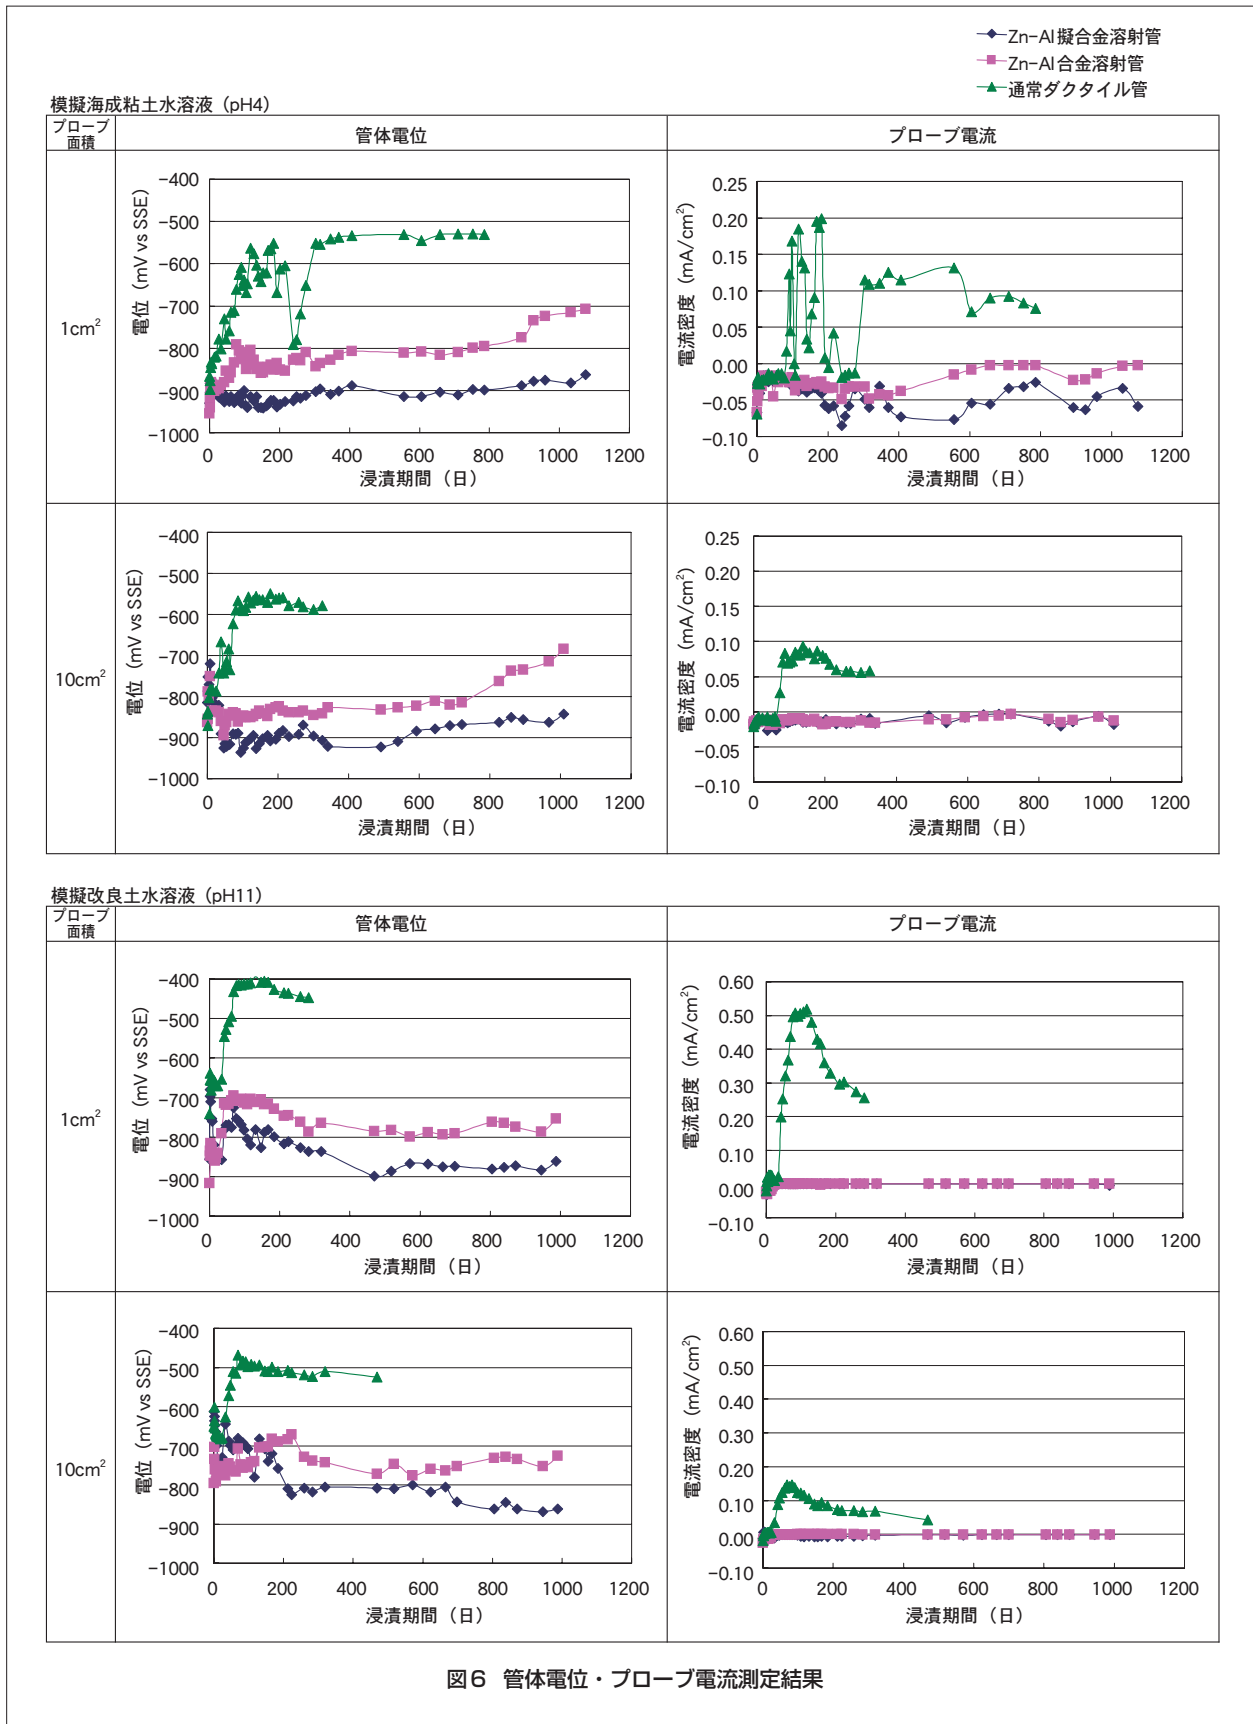
管体電位、およびプローブ電流測定結果を図6に示す。供試管の外観写真を図7に示す。

模擬海成粘土水溶液中では、通常ダクトイル管は、60

日を経過すると管体に赤錆が発生し、管体電位が $-600\text{mV}$ よりも貴になり、電流値は正となった。つまりプローブに腐食電流が流れ始め、亜鉛溶射の犠牲陽極作用がなくなった。一方、亜鉛アルミ管は、1000日を経過しても

管体に赤錆の発生はなく、 $-700\text{ mV}$ 以下を保持していた。また、電流値は負を示し、プローブに防食電流が流れており、プライマーの犠牲陽極作用が持続していることがわかった。

模擬改良土水溶液中では、通常ダクタイト管は、管体にほとんど白錆が発生せず、30日を経過すると犠牲陽極作用はなくなった。一方、亜鉛アルミ管は1000日を経過しても管体に赤錆の発生はなく、犠牲陽極作用も持続していた。

プローブ面積を比較すると、 $10\text{ cm}^2$ よりも  $1\text{ cm}^2$ の電流密度が大きく、厳しい腐食環境であると言える。これは、このようなマクロセル状態では、カソード面積が一定の場合、アノード面積が小さいほど電流が集中して流

れるため、電流密度も大きくなるからである。亜鉛アルミ管の場合、電流値は負なので、この電流密度が小さいほど、プライマーの消耗量が少なくなり、管全体の寿命は長くなる。

亜鉛アルミ管の電流密度は、模擬海成粘土水溶液に比べ、模擬改良土水溶液中の方が非常に小さな値である。これは、模擬改良土水溶液中のプローブ表面には炭酸カルシウムが析出しており、それが保護皮膜として作用するため、電流密度が小さくなったと考えられる。

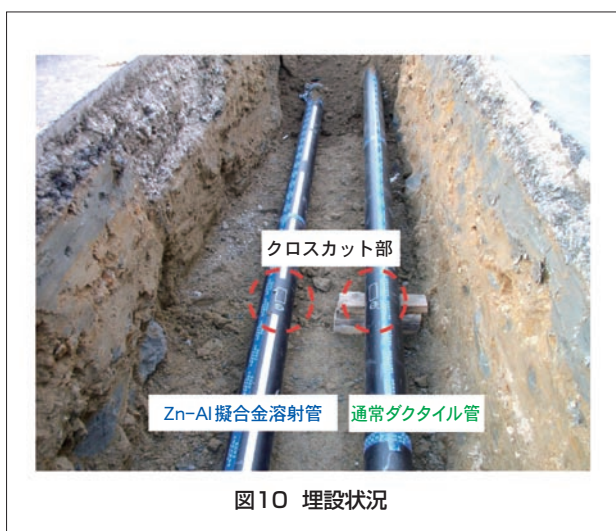
検証対象管の経年変化を調査するため、約5mごとに、管体上部にカッターナイフを用いて、30°で交わる長さ60mmのクロスカット(傷)を入れた。クロスカット部の外観を図9に、埋設状況を図10に示す。

掘上げ調査を行った4ヶ所の土壌について、表5に示す項目の調査を行った。なお、室内調査用の土壌は、各調査箇所の調査管周囲の任意の2点、および在来土から採取した。図11に現地の土壌の状況を示す。

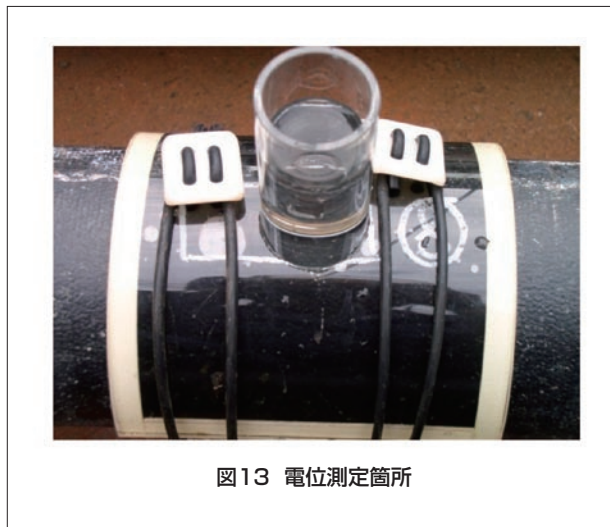
掘上げたダクトイル鋳鉄管の外観状況の調査を行った。ショットブラスト前に赤錆、白錆等の外観状況確認、ショットブラスト後に腐食が認められた場合は、腐食深さと面積を測定した。また、クロスカット部は、図12に示す基準により評価した。

クロスカット部の電位測定を行った。図13のように、クロスカット部を覆うようにアクリル容器を設置し、その中に埋設土壌の模擬水溶液を入れ、電位の測定を行った。測定方法を図14に示す。なお、参照電極は、銀塩化銀電極を用いた。
