サイフォン管渠におけるスリーブイン・ライト工法の安全性評価

Safety Estimate of Sleeve in Light Method for Siphon Pipeline

工 事 名：紀伊平野 県営右岸幹線水路その 1

工 法 名：スリーブイン・ライト工法

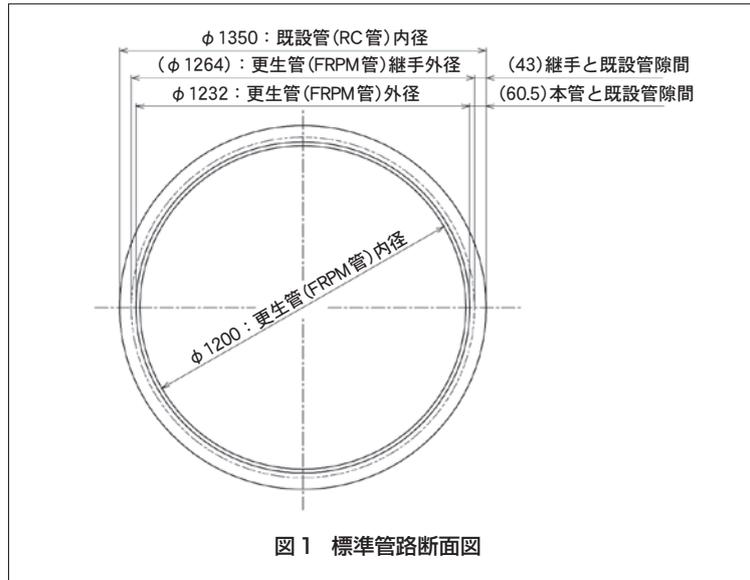
実証試験工事の概要を下記に示す。また、本工事の標準管路断面図および中込材概要をそれぞれ図 1 および表 1 に示す。

本管路は、図1および表2から、既設管と更生管継手部との隙間が40mm程度と狭く、かつ緩やかな水平曲がりおよび縦断方向にも曲点が数カ所存在する。従って、部分的に極端な偏芯状態になり、既設管と更生管の隙間寸法が微少になることも想定される。そこで、このような微少隙間においても中込材が流動出来るよう施工管理を行った。また、管頂部においても空隙無く充填出来ることを確認するため、更生管頂部に設けたグラウトホールからのリーク確認および既設管に設置した熱電対の温度変化で判断した。その検証方法を表4に示す。

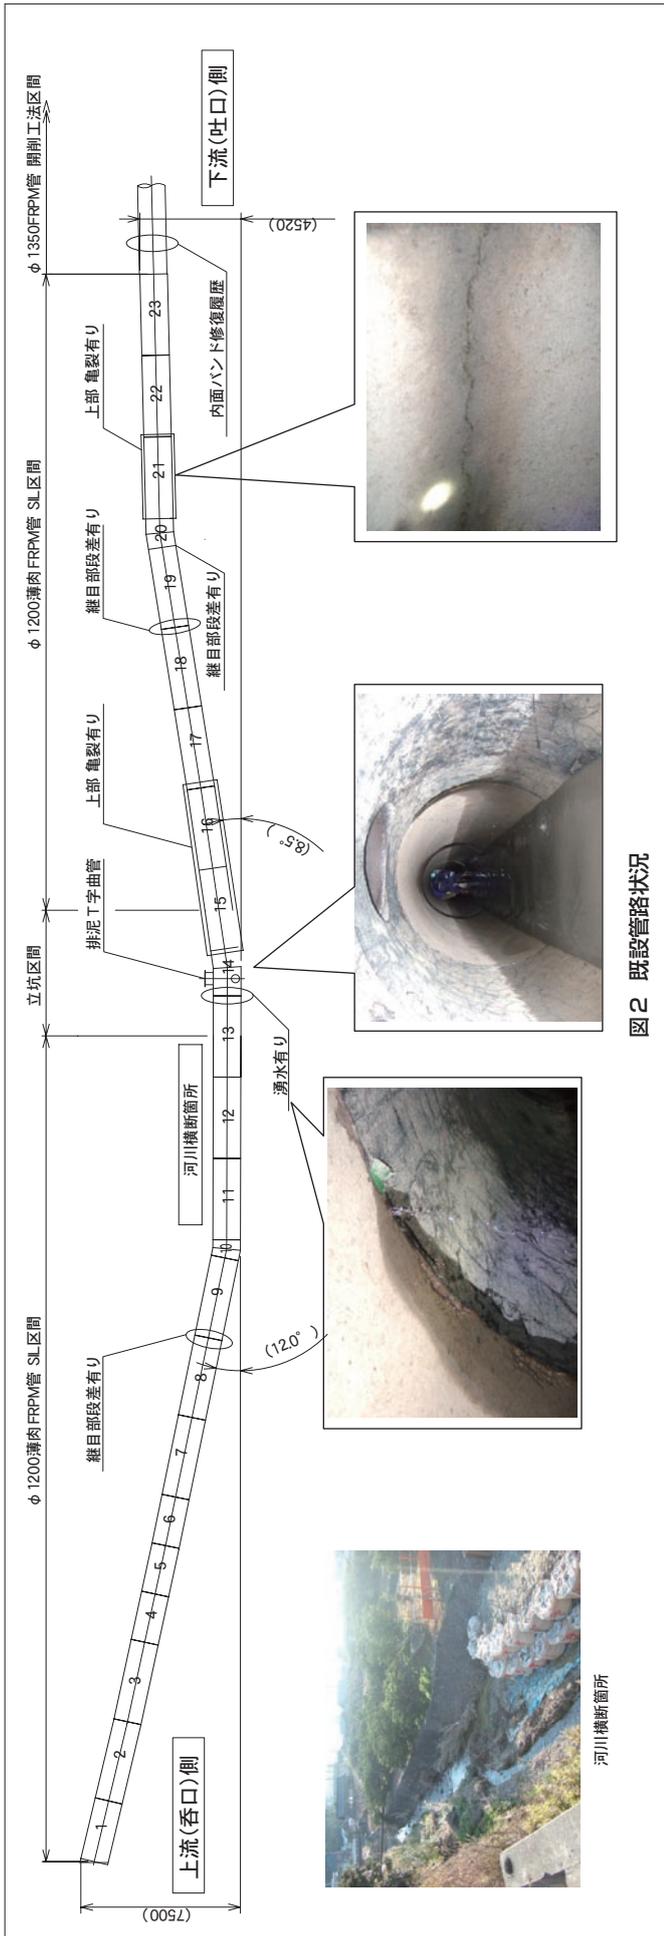
図2 既設管路状況

施工開始前に、既設管路内の調査を行った。その結果を図2および表2に示す。管路内は、亀裂が発生している箇所および継手部に段差が生じている箇所を確認した。また、SIL区間において一部河川が横断していることもあり、管路内に湧水が噴出している状態を数箇所確認した。特に、排泥T字曲管付近は、縦断方向における線形において底部の位置であり、溜まり水が最も多く、かつ継目部には2箇所内面バンドおよびモルタルなどで埋めた補修履歴を確認した。継目の隙間は、数箇所30mm以上開いているが、10～15mm程度開いている箇所がほとんどであった。管番号4・5・6に関しては、管長および左右の隙間差からも、水平曲がりかつ縦断方向に12°勾配の線形であった。

本管路は、図2に示すように最大12°程度の曲点を起点に、高低差約7.5m程度の線形である。通常、中込材は、固結するまで液体として存在するため、高低差の大きな本管路において中込材を1回の打設で充填した場合、底部の更生管には打設時の注入圧および打設位置からの中込材自重が過大な外圧として作用し、更生管の許

本管路は、図2に示すように、サイフォン形状でかつ河川横断箇所が存在するため、管路の底部には雨水および湧水が溜まった状態での施工性が余儀なくされた。しかしながら、表1に示す中込材を使用することにより、これら溜まり水を間仕切壁から排出される状況が確認できたことから、滞水下での施工性に関しても問題なかったと判断できる。

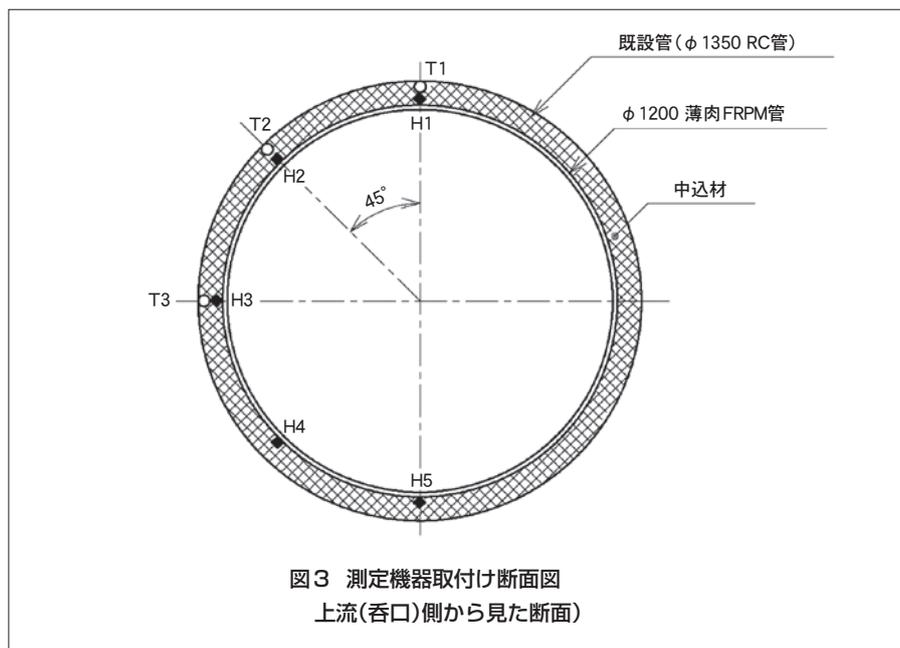
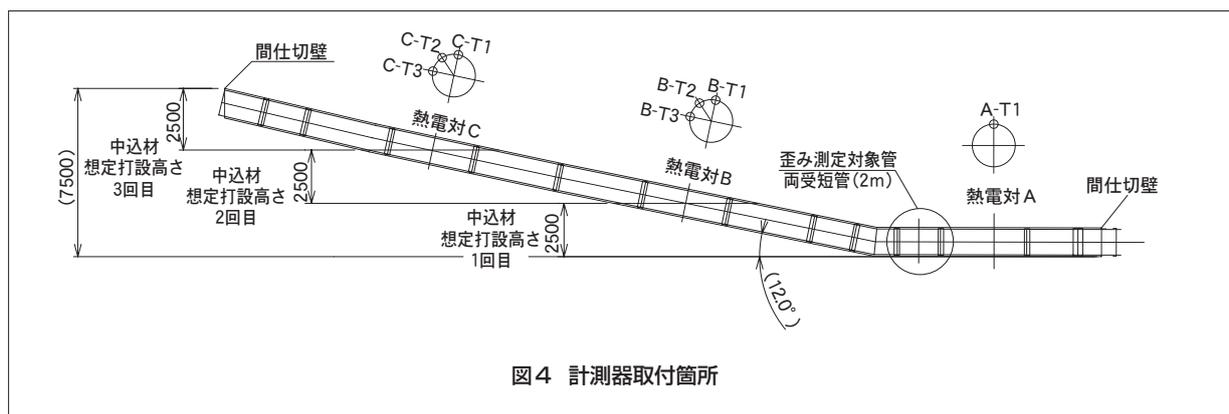
計測機器取付け断面図および計測項目の概要をそれぞれ図3および表5に示す。

計測機器取付箇所およびその概要をそれぞれ図4および表6に示す。なお、本管路では、線形条件の厳しい上流側にターゲットを絞り、計測機器を取り付けた。

中込材打設時における充填確認は、図4に示す熱電対A～Cおよび更生管頂部に設けたグラウトホールからのリーク確認で行った。中込材打設日における熱電対の温度変化および、打設日毎の詳細な温度変化・打設後リーク想定図をそれぞれ図12および図13に示す。全ての熱電対にピークが確認され、中込材は管頂部においても大きな空隙もなく充填されていると判断できた。打設後は、外気温の影響により、最大約11℃であったが、更生管の強度に影響を与えない範囲である。

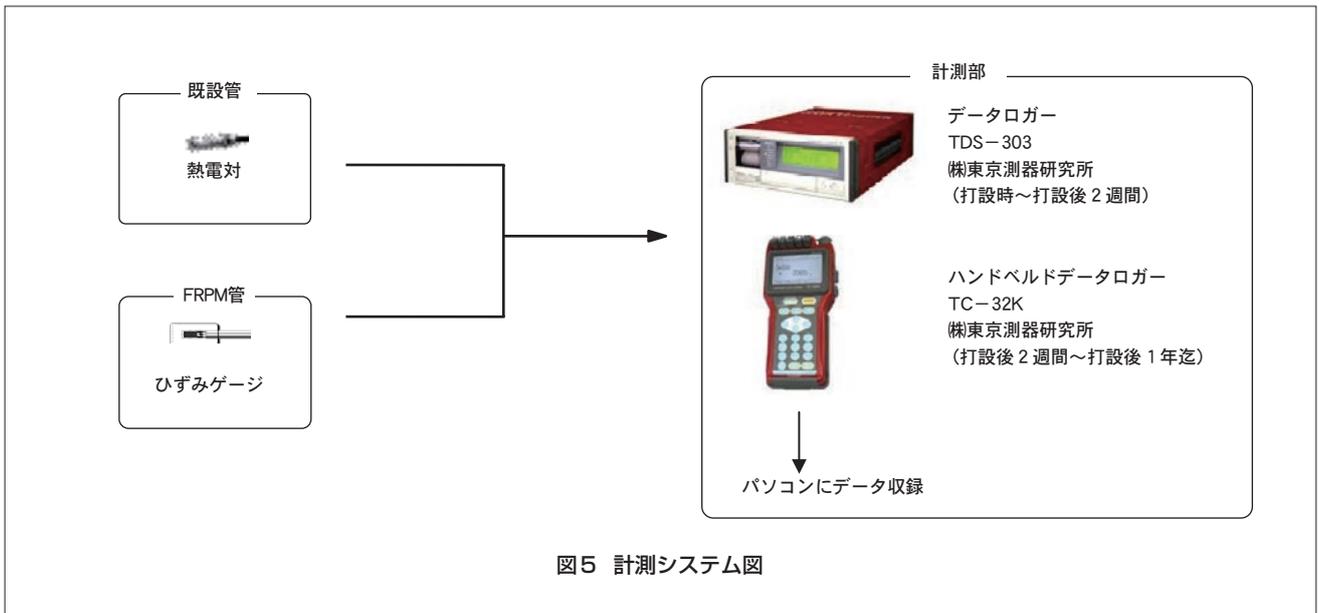
図5 計測システム図

既設管に取付ける熱電対およびFRPM管外面に取付ける歪みゲージを、ケーブル保護管に通線し、計測室のデータロガーに接続した後、データロガーのインターバルタイマにより指定時刻にデータの収集・記録を行う。中込材打設時には、リアルタイムに計測データをモニターに表示およびアウトプットすることにより確認する。

リに記録されたデータをコンパクトフラッシュにて回収し、パソコンでCSV形式に変換し記録する。なお、打設後2週間経過後は、ハンドヘルドデータロガーにゲージを接続し測定を行う。図5に計測システム図を示す。

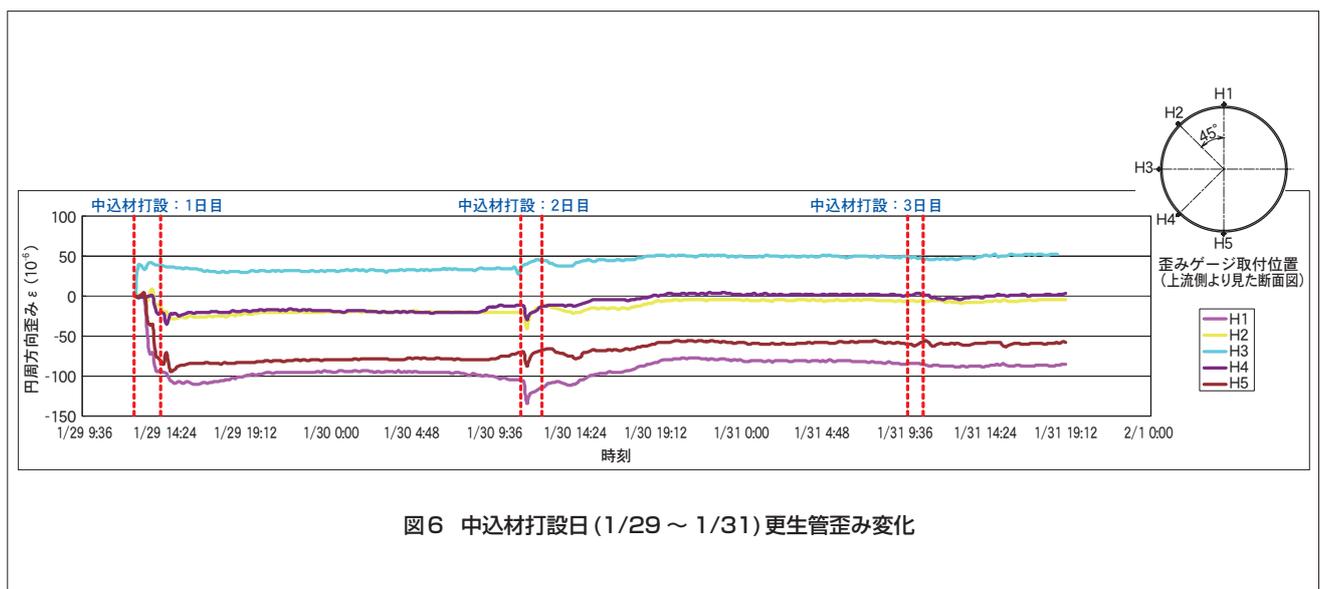
中込材打設時における更生管に発生する歪みの経時変化を図6に示す。図6から、中込材打設時における更生管の最大歪みは、 -134×10^{-6} であり、破壊外圧時の円周方向発生歪み約 $14,700 \times 10^{-6}$ と比較して非常に小さく全く問題がないと判断できる。ただし、2回目および3回目打設は、前日の打設日から約24時間経て行った。2回目に歪みが若干上昇した理由としては、打設時の注入圧が上がったためであり、注入口を上部の更生管に設けた箇所に移動することで、歪みの上昇が抑えられた。中込材打設前後の管内径および継手部隙間変位量の測定箇所を図7に、結果を表8、図8～11に示す。

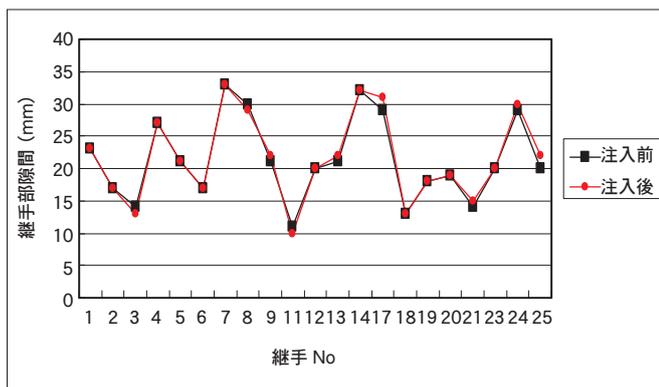
図8 継手部隙間間隔(天部)

中込材打設前後の管内径および継手部隙間変位量ともに、1～3mmと測定誤差範囲内の変化量であり、打設前後の管内径および継手部隙間変位は見られていないこ

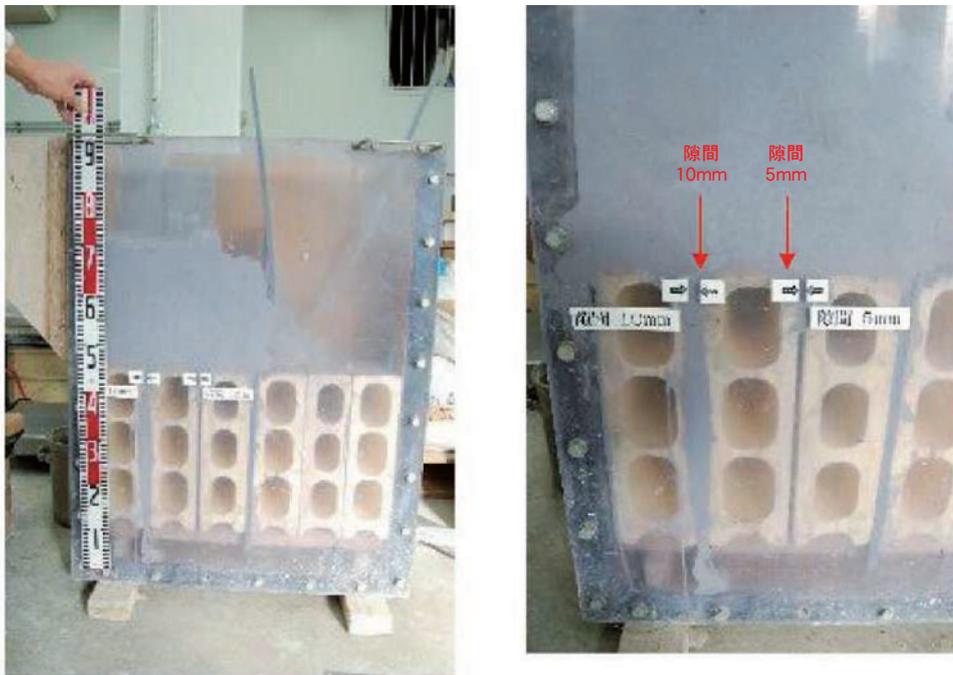
図14 中込材流動性確認試験

本管路は、3項の結果からも、水平曲がり部および縦断方向への曲点部が、数箇所存在し、一部既設管と更生管継手部の隙間が極めて狭い箇所が想定される。そこで、中込材が微少な隙間においても充填出来るためにも、事前試験において中込材が流動可能な最小隙間寸法を検討した。¹⁾試験状況および結果を図14に示す。隙間寸法5mmにおいては、上部60mm付近で中込材の流動

が停止したが、10mmの場合は300mmまで到達する結果となった。従って、本実証試験では、既設管と更生管継手部の隙間を10mm以上とし、施工管理を行った。施工後の既設管と更生管継手部の隙間寸法結果を表9に示す。既設管と更生管の最小隙間が15mmであり、10mm以上を確保していることから、微少隙間においても中込材が充填出来ていると判断できる。
