農業用水用回転スクレーパ付ストレーナの開発

Development of Agricultural Water Strainer with Rotating Scraper

橋野慶介* 桑原 隆* 畠 明宏* 有村花澄*

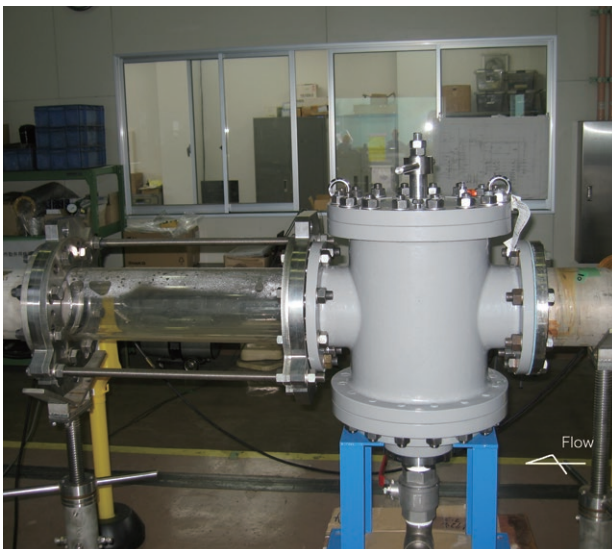
ストレーナ試作機に管内流速 0.5 m/s から 6.0 m/s の間で実流試験をおこなった。一次側圧力、二次側圧力および管内平均流速を測定し損失係数を算出した。

図7に当社水理実験室での試験状況を示す。

図7 損失係数の確認試験状況
