# マイクロ波を用いたFRPM管の非破壊診断技術

## Nondestructive Diagnostic Technology for FRPM Tubes Using Microwaves

奥田忠弘\* 間宮 聡\*

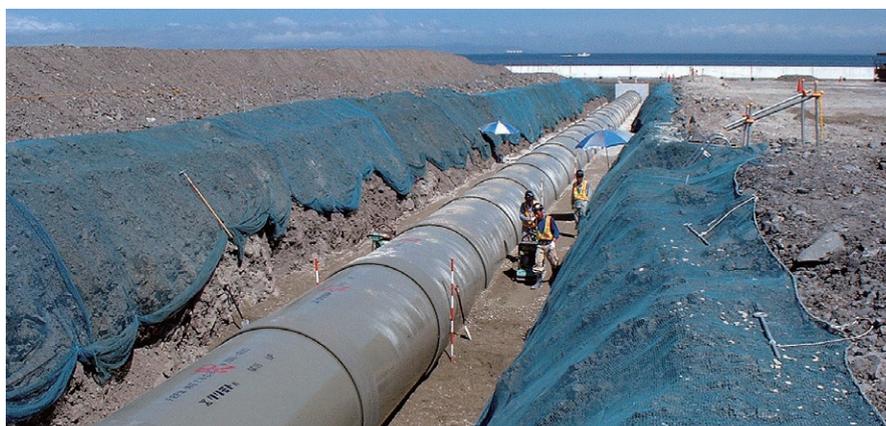
図1 FRPM管の施工状況

強化プラスチック複合管（以下、FRPM 管）は、1970年に生産販売されて以来、軽量かつ高強度であり、耐食性にも優れていることから、農業用水用パイプラインや下水道管などで埋設管路として使用されている（図1）。そのため、管の内面からたわみやひずみ計測などの機能診断を実施する事が多い。しかし、この方法では管外面に発生している異常（亀裂や損傷等）を正確に把握することが困難である。また、管底の埋設地盤に異物（木片や空洞等）がある場合、管底に応力集中が発生し、管が

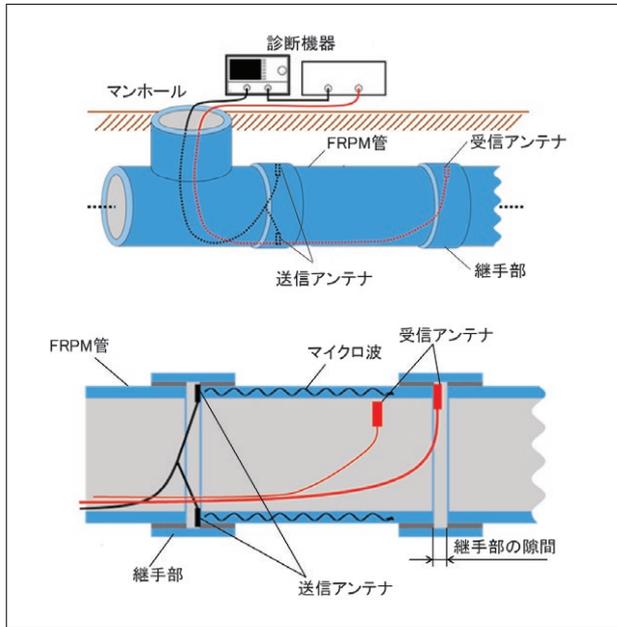
図2 FRPM管の診断方法概要

マイクロ波を利用した非破壊診断方法の概要を図2に示す。マイクロ波の送信アンテナを、継手部の隙間に設置し、管の端面からマイクロ波を伝搬させる。送信アンテナを設置した継手部と隣り合う継手部の隙間または管内面に受信アンテナを設置し、マイクロ波の強度を測定する。管に異常がある場合は、異常箇所までマイクロ波が

管1本に対して2章に示すように、継手部に送信アンテナおよび受信アンテナを設置する方法でマイクロ波の強度を測定した。ここでは代表として、管No.1と管No.2の測定結果を図9に示す。実管路においても、マイクロ波が伝搬し、明瞭な信号が得られることを確認した。また、管に異常が発生した場合は、周波数2GHz付近でマイクロ波の強度が低下することを基礎試験で確認している。管No.1と管No.2のマイクロ波の強度を比較すると、1.5～2.0GHzの周波数範囲において、管No.2の方がマイクロ波の強度が5dB以上低いため、管No.2に異常箇所がある結果となった。

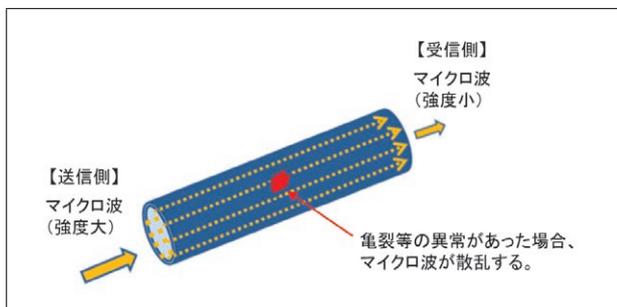
図3 異常検知の概要

散乱するため、受信したマイクロ波の強度が低下する。そのため、マイクロ波の強度を測定することで、管の異常を検知することが可能となる(図3)。また、異常箇所周辺について、マイクロ波の強度を詳細に測定することで、異常部の大きさや形状を判別することが可能となる。

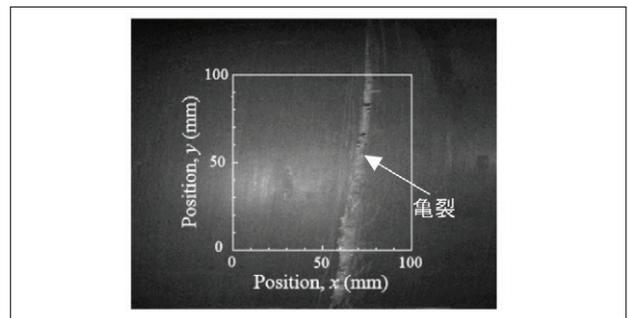
図4 試験体および測定範囲

FRPM管に外圧を加えて管外面に亀裂を発生させた試験片を用い、図4に示すように、亀裂周辺の100mm×100mmの範囲についてX方向、Y方向それぞれ5mmピッチでマイクロ波の強度分布を測定した。各測定点のマイクロ波の強度分布を図5に示す。

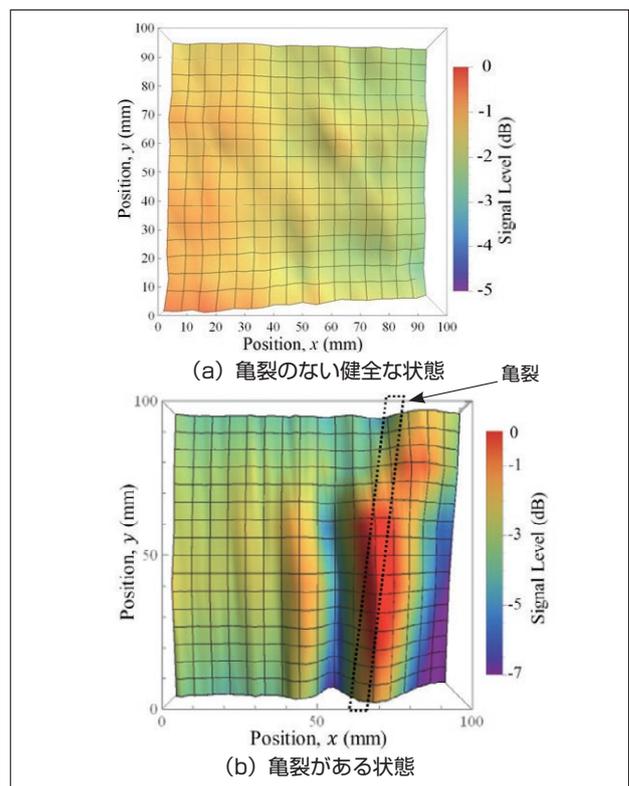
図5 マイクロ波強度分布測定結果(亀裂が発生した場合)

管に亀裂が無く健全な場合は、図5(a)に示すようにマイクロ波の強度分布が一様となる。しかし、亀裂がある場合は、図5(b)に示すように亀裂に沿って、マイクロ波の強度が最大7dB変化することを確認した。この結果より、マイクロ波の強度を測定することで、亀裂の形状が概ね判断できることを確認した。

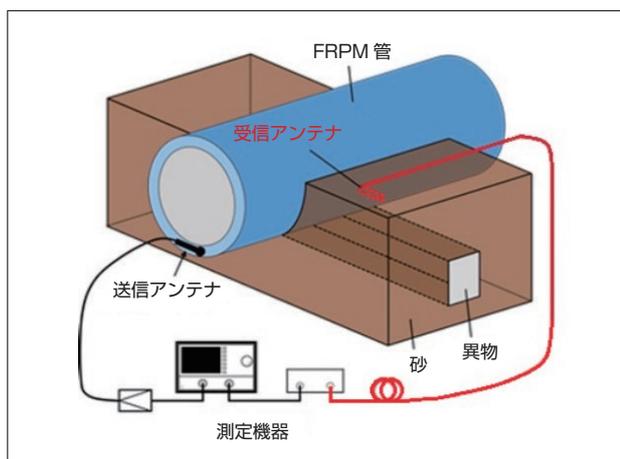
図6 異物の診断試験方法

図6に示すようにFRPM管の管底外面に異物を接触させ、管内面からマイクロ波の強度を測定した。異物の種類は、空洞を模擬した発泡スチロールおよびコンクリートブロックとした。

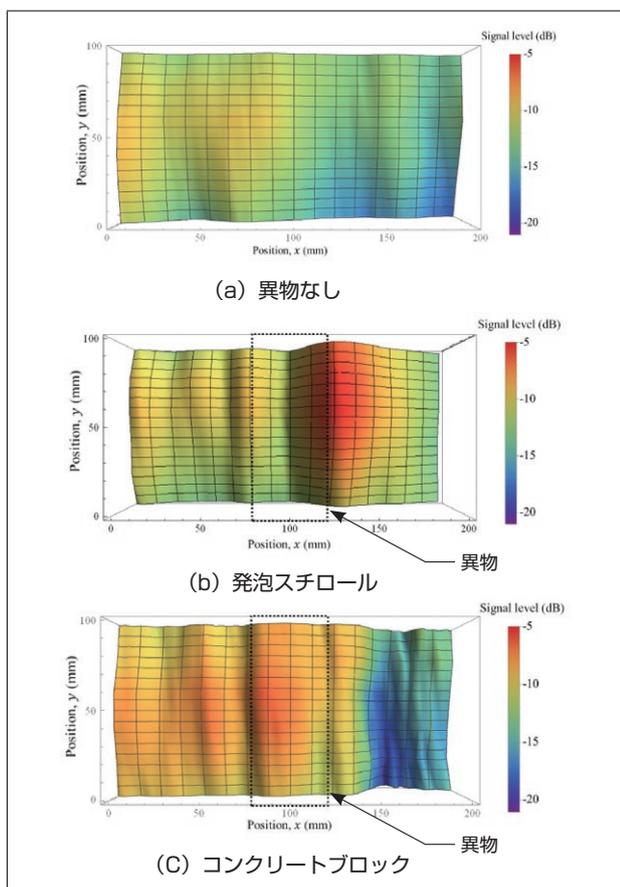
図7 マイクロ波の強度分布測定結果  
(管底外面に異物が存在する場合)

マイクロ波の強度分布を図7に示す。異物が存在する場合、異物の形状に沿ってマイクロ波の強度が変化している事を確認した。

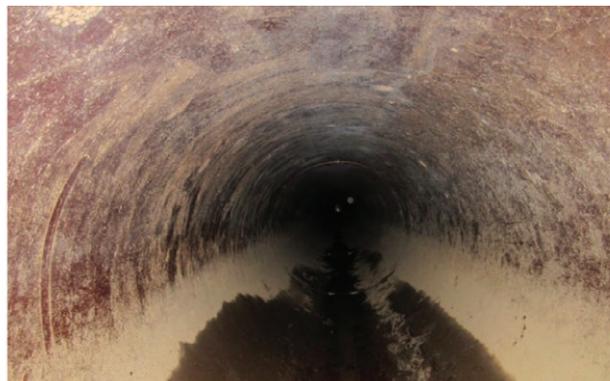
図8 実管路の管内面状況

供用されている実管路において、マイクロ波による非破壊診断試験を実施し、実管路への適用性を確認した。管路は、遠心力成形で製造されたFRPM管（呼び径1350：標準長さ4m）であり、地下水や管内の溜まり水等が存在する環境であった（図8）。

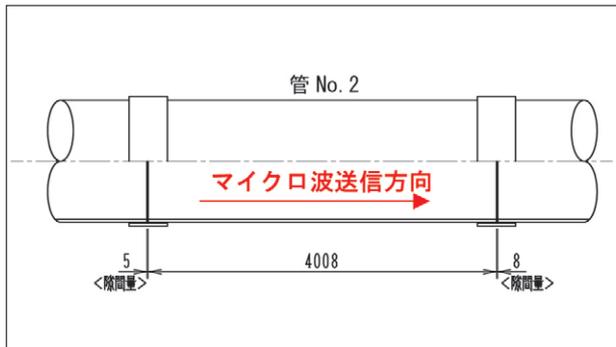
図10 異常箇所確認試験概要

管 No. 2 については異常箇所がある結果となったが、管内面の目視確認では異常を確認できなかった。そこで、管の異常箇所を特定するため、管 No. 2 についてマイクロ波の送信側から管軸方向に 100mm ピッチでマイクロ波の強度を測定した (図 10)。測定結果を図 11 に示す。

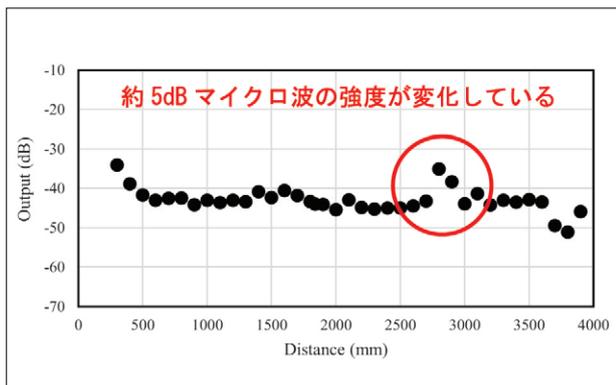
図11 マイクロ波の強度測定結果

図 11 より、管軸方向 2,800mm ~ 3,000mm の場所で、マイクロ波の強度が約 5dB 変化しているため、この部分が異常箇所であると判断した。

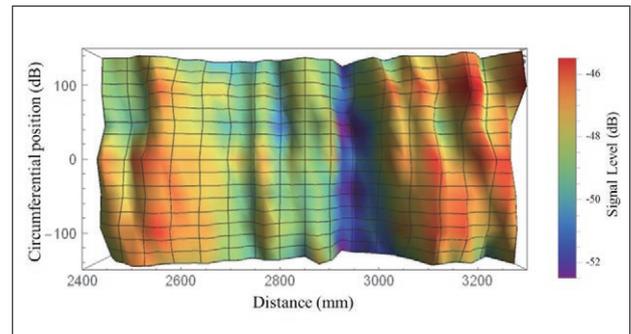
図12 マイクロ波の強度分布測定結果 (実管路の異常箇所)

管 No. 2 について、軸方向 2,800mm ~ 3,000mm の場所に異常箇所がある結果となった。管内面の目視確認では管の異常を確認できなかったため、管外面に亀裂または管周囲の埋設地盤に異物が存在する可能性がある。そこで、異常を特定した部分について管軸方向および管円周方向それぞれ 50mm ピッチでマイクロ波の強度分布を測定し異常部の大きさを確認した。測定結果を図 12 に示す。管軸方向 2,900mm ~ 3,000mm の範囲で、マイクロ波の強度が最大 7dB 変化していることを確認した。そのため、幅約 100mm の異常箇所があることを確認した。異常箇所の範囲が大きいことから、亀裂ではなく管周囲の埋設地盤に、何らかの異物が存在する結果となった。
