ダクタイトル鑄鉄管外面特殊塗装の耐食性の検証(第二報)

Inspection of Corrosion Resistance of Special Exterior Coatings for DCI Pipes (Report2)

その耐食性検証として、徳島市水道局と共同で、徳島市内の腐食性土壌地域において、埋設試験を実施し、経時での追跡調査を行ってきた。今回、埋設10年目の経年調査を行ったので、結果を報告する。

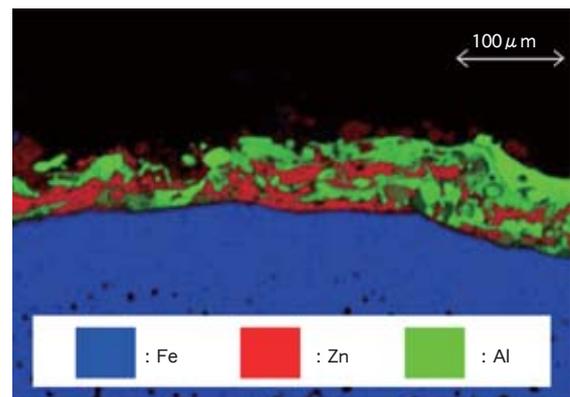
図1 Zn-Al擬合金溶射皮膜断面図

一般的に亜鉛溶射皮膜は、鉄に対して電気化学的に卑であるため、犠牲陽極として働く。一方、アルミニウム溶射皮膜は、表面に緻密な不動態膜を形成し、その遮断効果により優れた耐食性を示す。それぞれの長所を組合わせたものが亜鉛-アルミニウム擬合金溶射である。その溶射断面の元素分析結果を図1に示す。亜鉛とアルミ

ニウムが層状になっており、アルミニウム層の非常に緻密な不動態膜により亜鉛の溶出を抑制し、長期にわたる耐食性を発揮する。

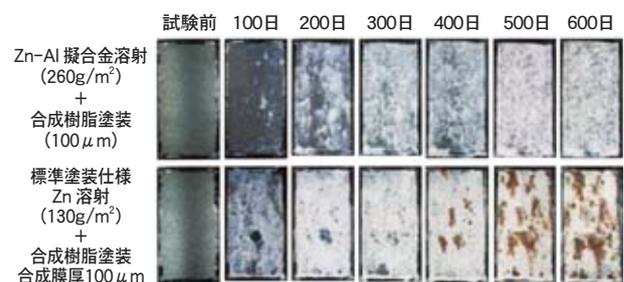
図2 耐中性塩水噴霧性試験結果

亜鉛-アルミニウム擬合金溶射+合成樹脂塗装を施したダクタイトル鑄鉄片の耐中性塩水噴霧性試験結果を図2に示す。亜鉛-アルミニウム擬合金溶射+合成樹脂塗装は、600日を経過しても赤錆の発生は認められず、優れた耐食性を示している。なお、標準塗装(亜鉛溶射+合成樹脂塗装)を比較材とし、試験は塗料一般試験方法JIS K 5600に準拠した。

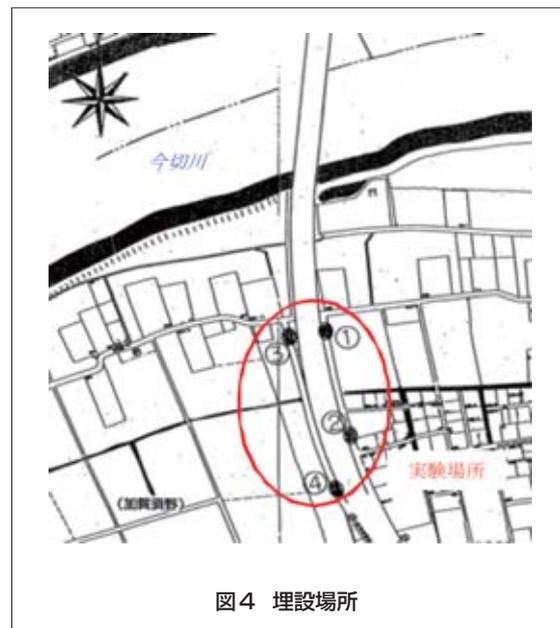
図4 埋設場所

徳島市川内町加賀須野地内の図4に示す4箇所で埋設実験を行った。埋設場所の北側には今切川が流れてお

り、地下水位の干満差が大きく、常に地下水が流れている非常に厳しい埋設環境である。調査箇所①、②はφ200、③、④はφ150である。

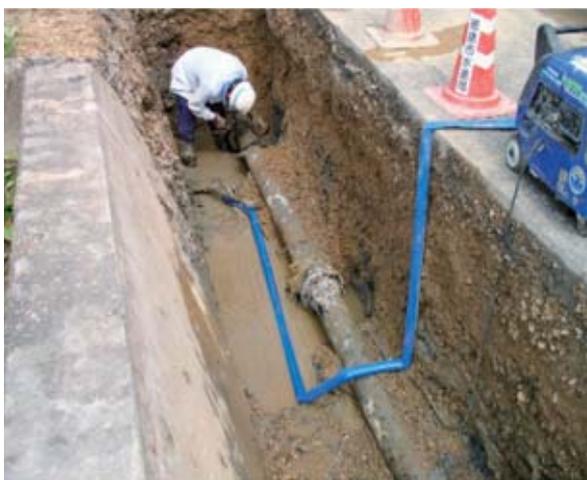
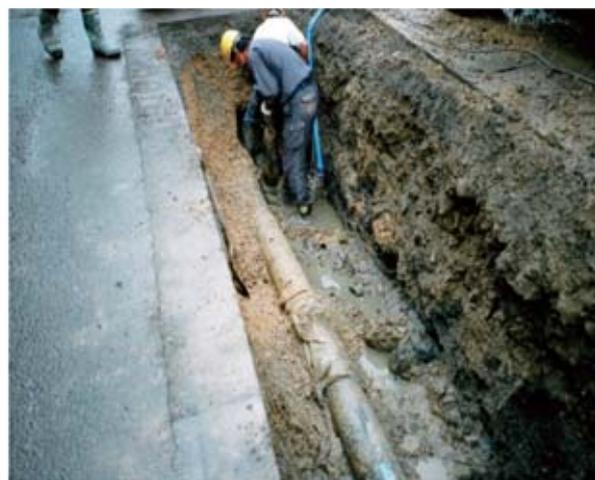
図5 埋設状況

ポリウレタン樹脂塗装 φ150

Zn-Al 擬合金溶射+合成樹脂塗装 φ200

埋設状況を図5に示す。

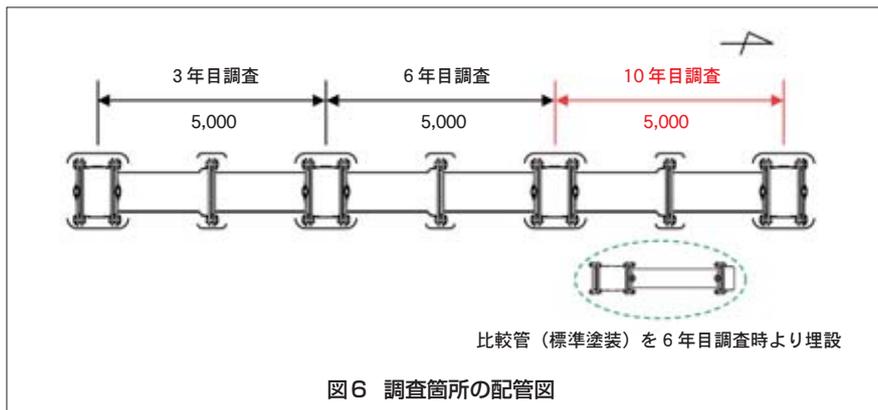
図6 調査箇所の配管図

調査箇所の配管図を図6に、接合内容を表3に示す。接合形式はK形で、今回の実験では、接合部のみポリエチレンスリーブを施工した。また、6年目調査時に、標準塗装管を比較管として、ポリエチレンスリーブで被覆せずに、10年目調査管路に並列に埋設した。

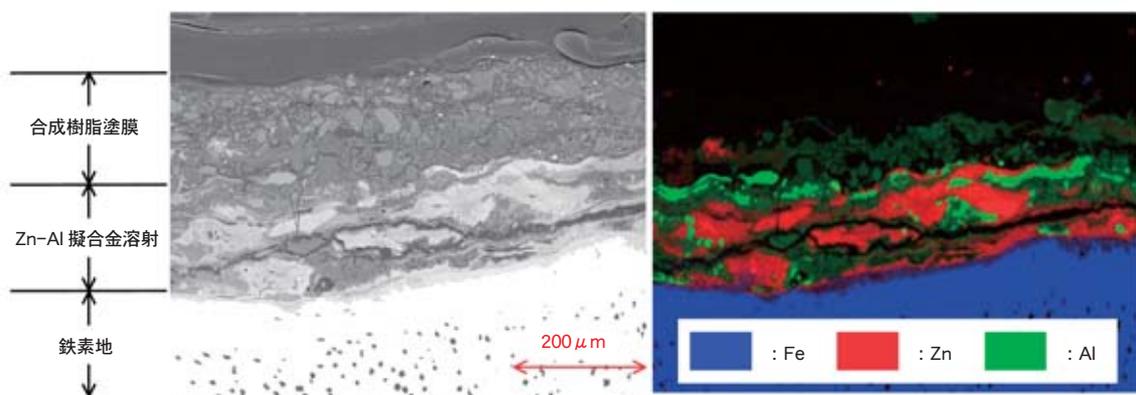
図8 Zn-Al 擬合金溶射 + 合成樹脂塗装 塗膜断面

亜鉛-アルミニウム擬合金溶射+合成樹脂塗装の塗膜断面のSEM写真、およびEPMAによる定性分析結果を図8に示す。塗膜中には、亜鉛やアルミニウムが残っていることが確認できた。塗膜中の亜鉛やアルミニウムは腐食生成物となり、塗膜内の空隙および鉄面に沈着して、塗膜に環境遮断作用を付与するなどの作用により、腐食の進行を抑制する。このことから、亜鉛とアルミニウムによる防食作用は持続していると考えられる。

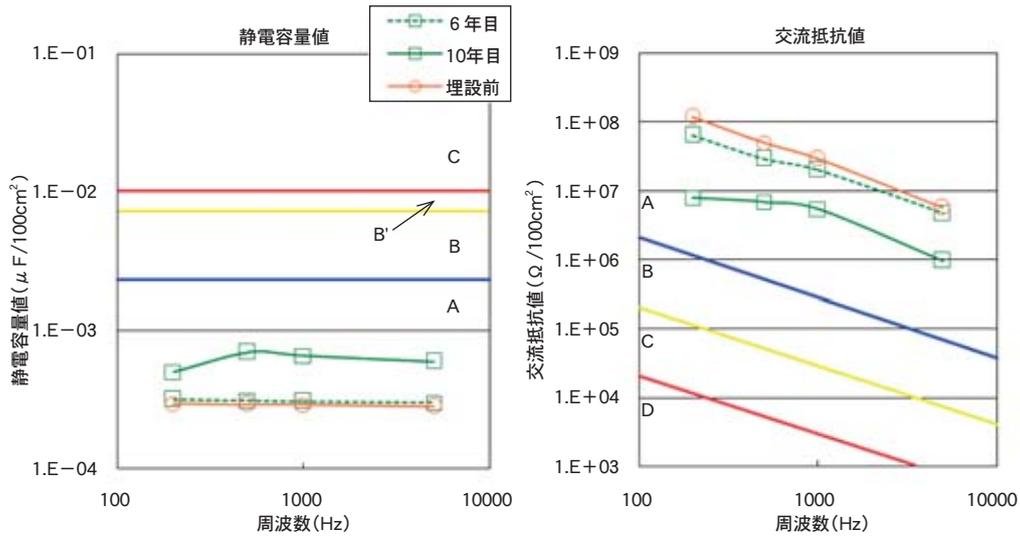
図9 インピーダンス測定結果

ポリウレタン樹脂塗装管のインピーダンス測定結果を図9に示す。表14に示す水門鉄管塗替指針(1969)による評価基準では、10年間埋設後も塗膜劣化度I(異常なし)であった。

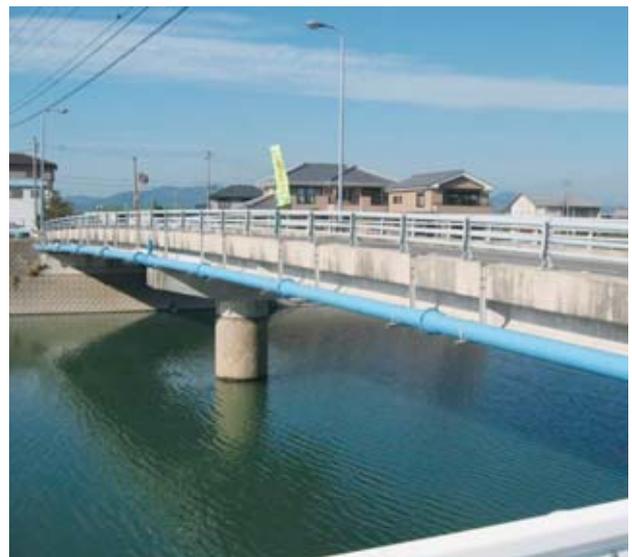
図10 φ300 SⅡ形 内面粉体塗装管 平成15年敷設

徳島市水道局では、亜鉛-アルミニウム擬合金溶射が高い防食効果を有していることから、耐食性だけでなく、美観も重視される水管橋の一部に、平成12年度より、亜鉛-アルミニウム擬合金溶射をプライマーとした外面特殊塗装管を採用している(図10参照)。また、埋設管路については、採用を検討中である。

外面塗装仕様：Zn-Al擬合金溶射+エポキシ樹脂塗料
+ポリウレタン樹脂塗料
